## BEDAUX DE BROUWER ARCHITECTEN

Museum Singer Laren

Categorie identiteit & iconwaarde

bouwhistorische analyse Singer Laren

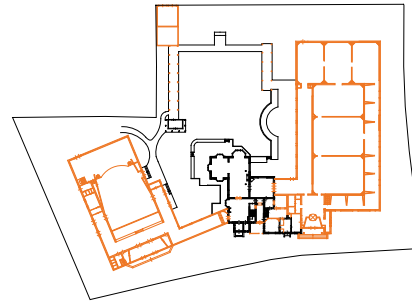
**1911**

Johan Wilhelm Hanrath

villa 'De Wilde Zwanen'  
voor echtpaar Singer

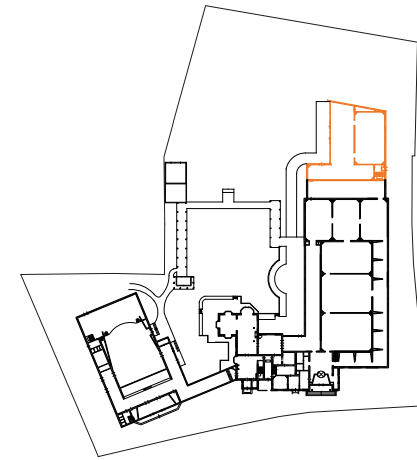
**1956**

Wouter Hamdorff

een concertzaal en  
museum worden toegevoegd

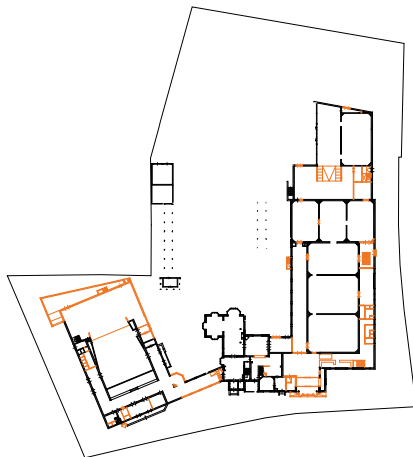
**1963**

Wouter Hamdorff

> de gewenste samenhang voor de  
bezoekersbeleving verdwijnt door  
veelvuldige verbouwingen

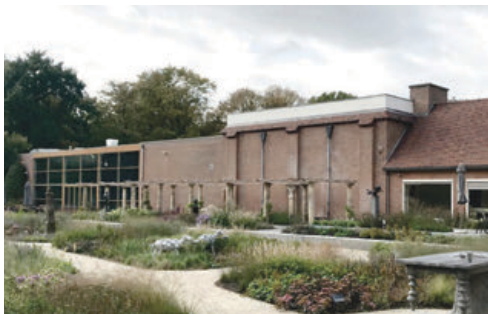
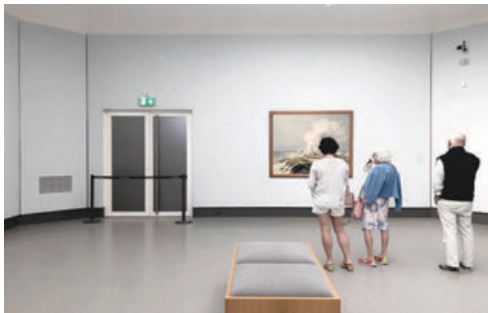
oude situatie

een collage aan bouwdelen

- A. entree
- B. restaurant
- C. theater
- D. villa
- E. winkel
- F. kunstatelier
- G. galerij
- H. museumzaal
- I. tuinzaal
- J. orangerie
- K. beeldentuin

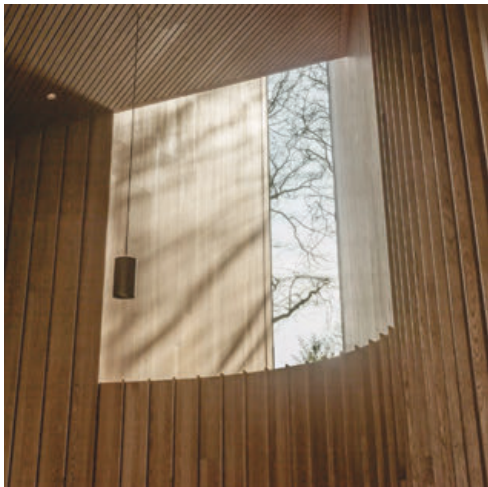
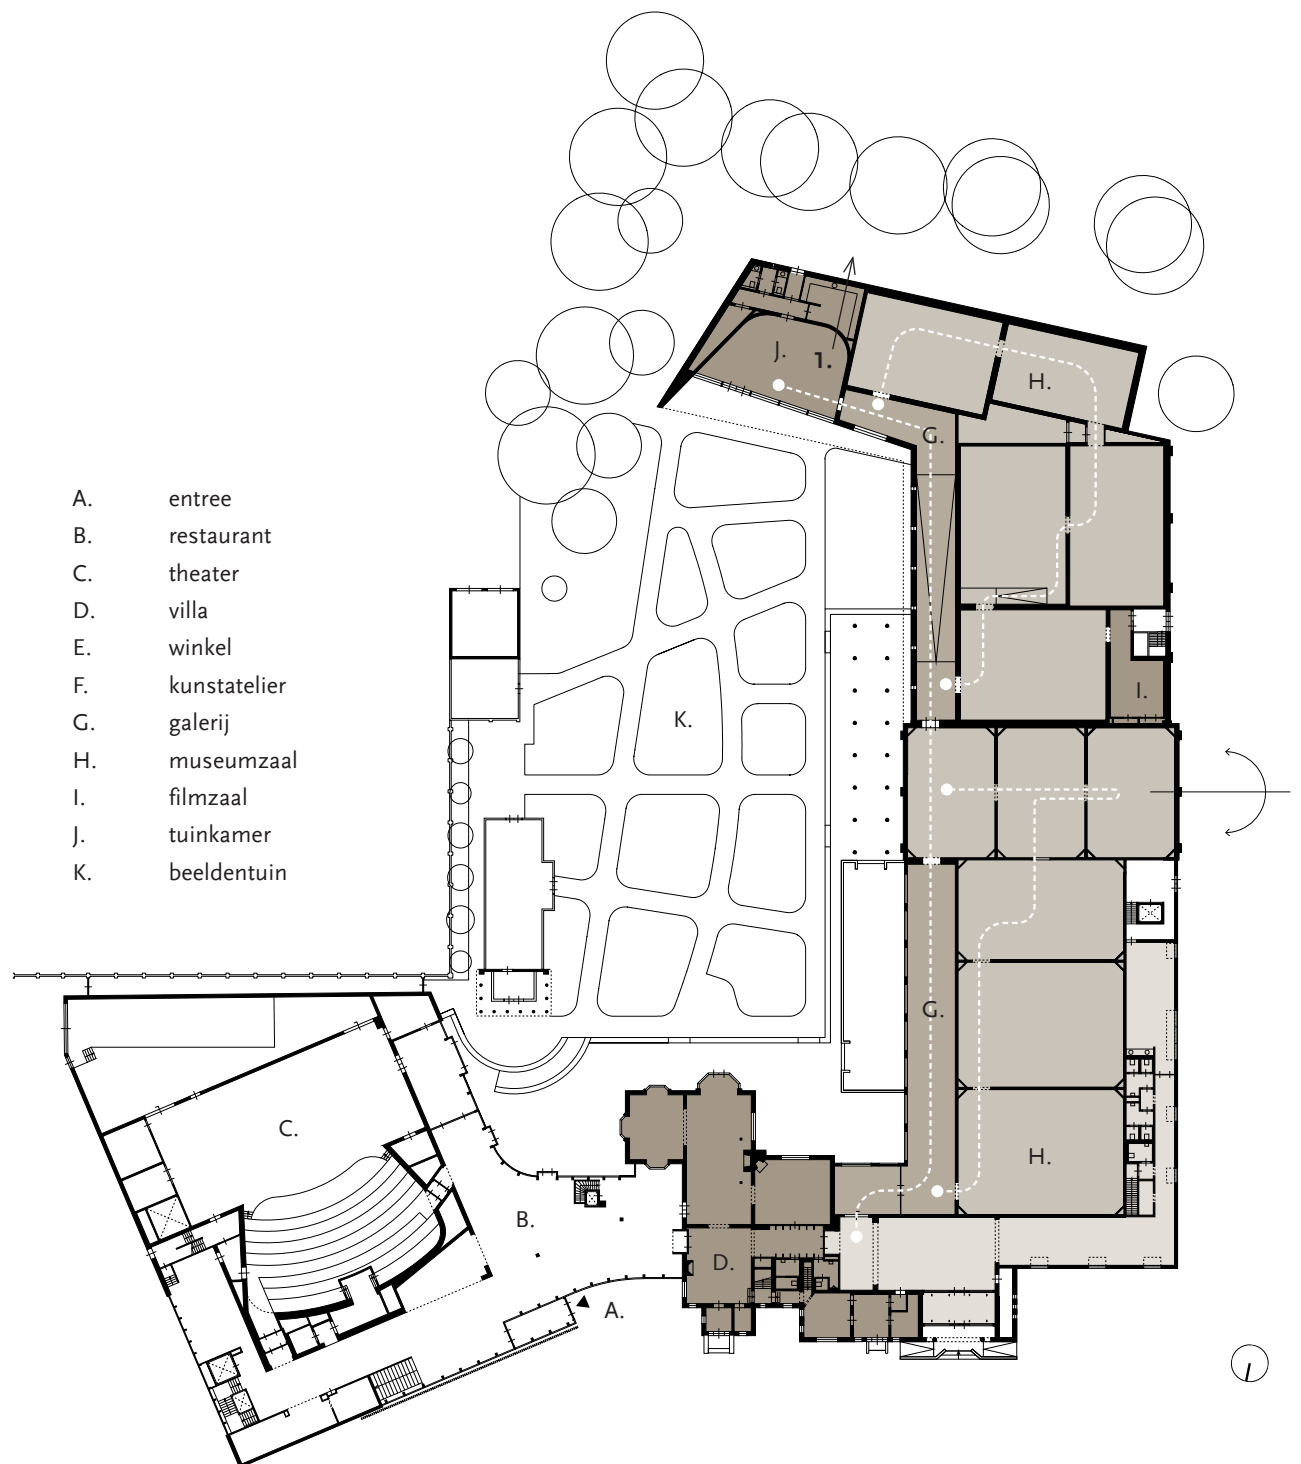
## nieuwe situatie

het ontwerp bouwt voort op bestaande kwaliteiten

om het gebouw te verbinden  
met de plek en zijn geschiedenis

en rust en eenheid in het  
museumbezoek te brengen

- A. entree
- B. restaurant
- C. theater
- D. villa
- E. winkel
- F. kunstatelier
- G. galerij
- H. museumzaal
- I. filmzaal
- J. tuinkamer
- K. beeldentuin

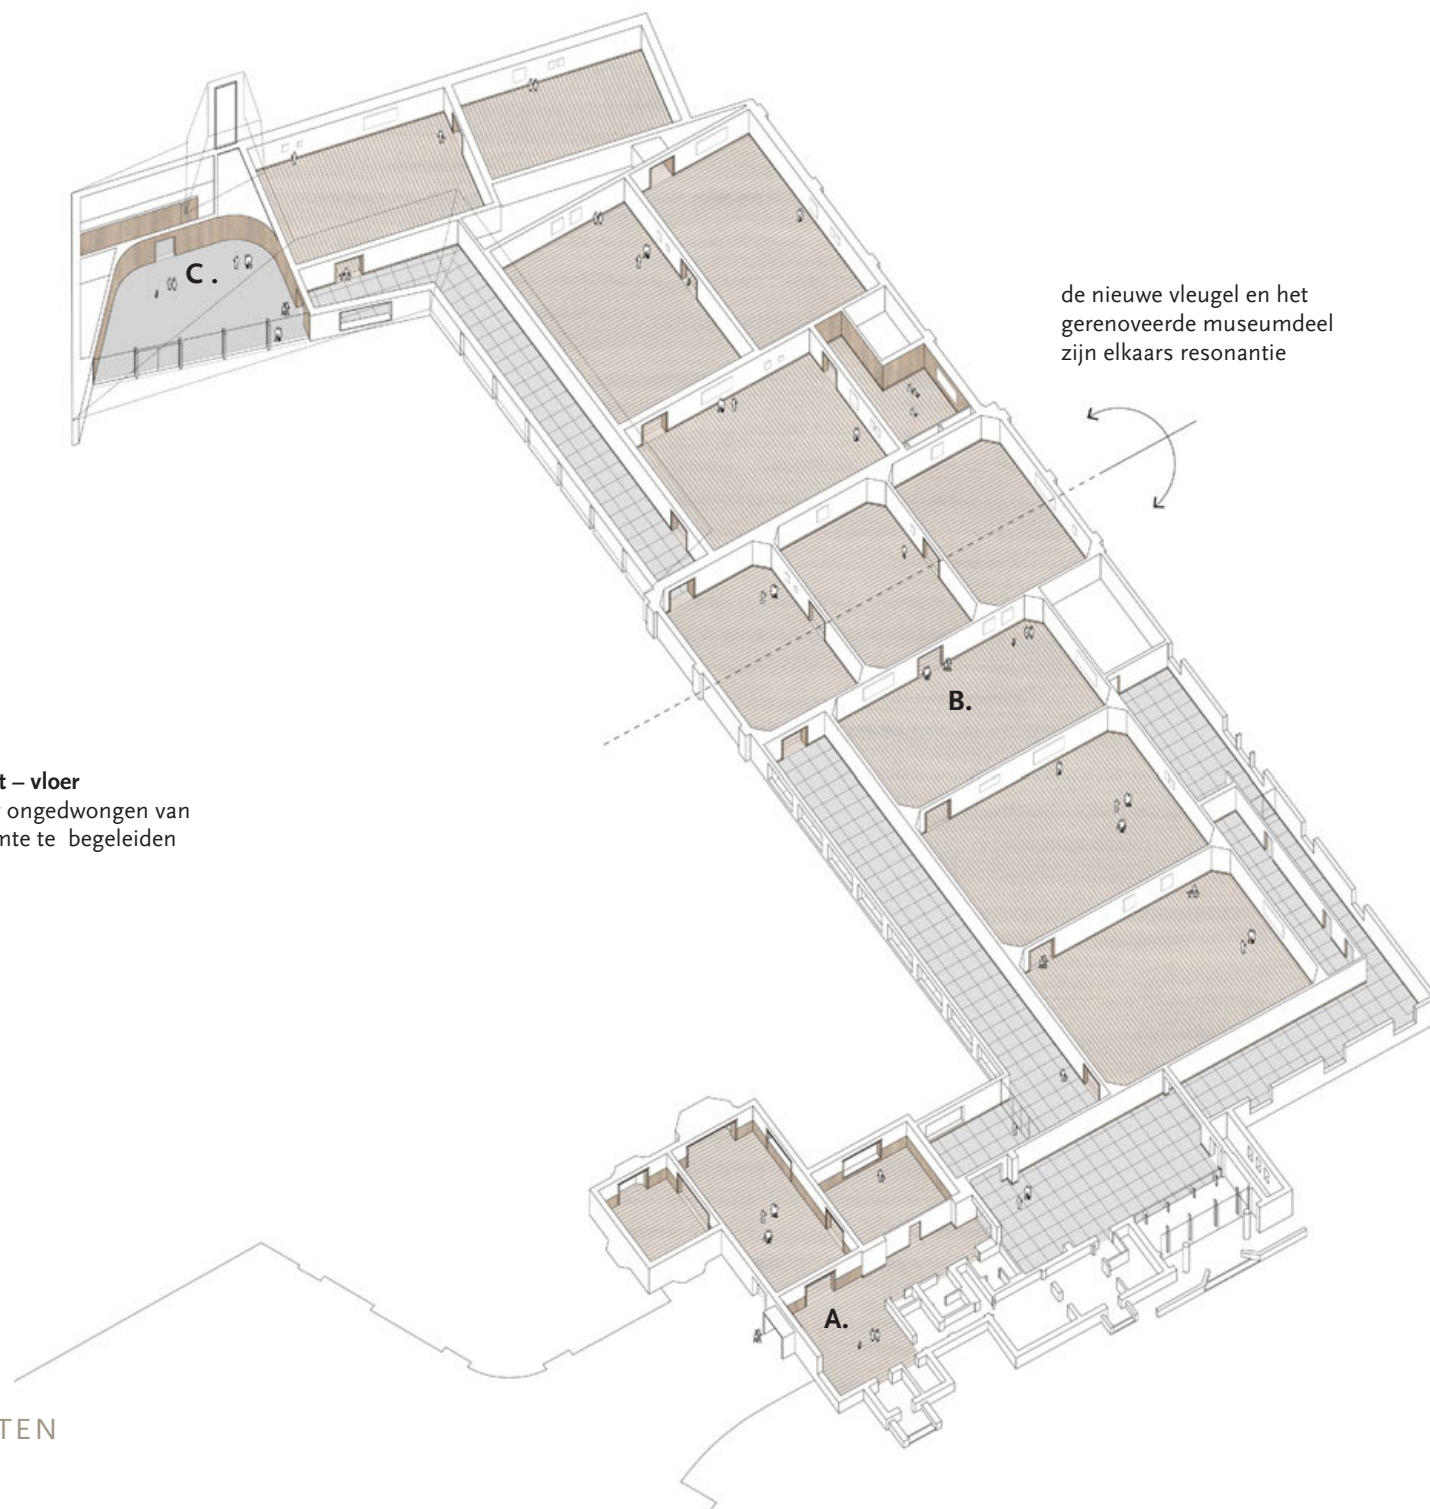
**architraaf – plint – vloer**  
om de bezoeker ongedwongen van  
ruimte naar ruimte te begeleiden

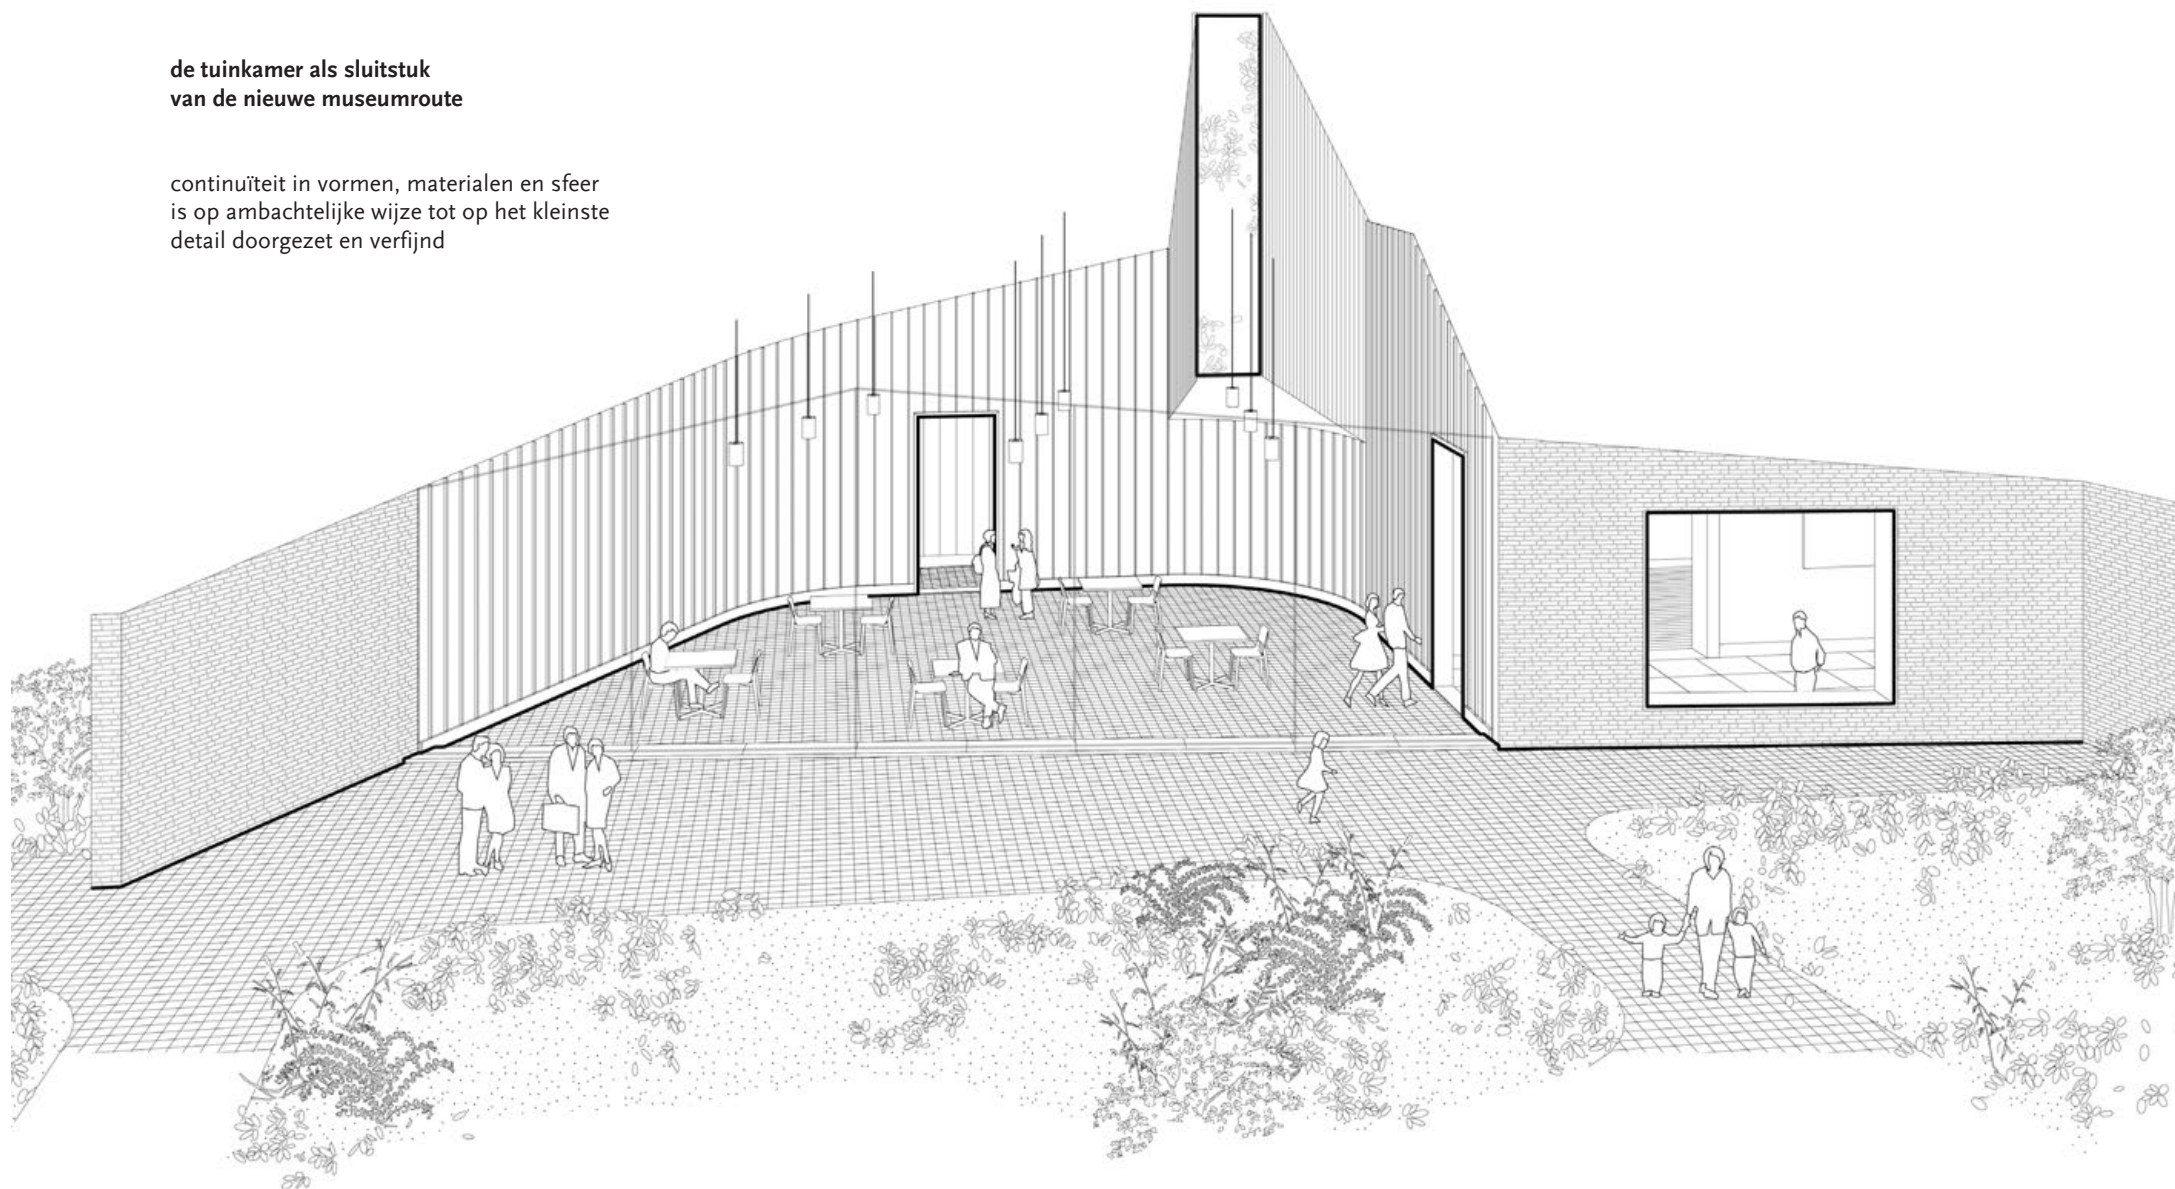
de nieuwe vleugel en het  
gerenoveerde museumdeel  
zijn elkaars resonantie

**de tuinkamer als sluitstuk  
van de nieuwe museumroute**

continuïteit in vormen, materialen en sfeer  
is op ambachtelijke wijze tot op het kleinste  
detail doorgezet en verfijnd
